## ГЕОДЕЗИЧЕСКИЙ МОНИТОРИНГ БОЛЬШЕПРОЛЕТНЫХ СООРУЖЕНИЙ С ПРОСТРАНСТВЕННОЙ МЕТАЛЛИЧЕСКОЙ КОНСТРУКЦИЕЙ

В статье приводятся оценка результатов геодезических измерений и выводы, полученные при наблюдении за деформациями во время строительства и эксплуатации большепролетного сооружения с перекрытием типа «пространственная оболочка», находящегося на территории с опасными природными и сейсмическими процессами и жарким климатом. На основании результатов измерений вертикальной и горизонтальной составляющих деформации выполнен анализ реального поведения конструкций в этих условиях. Оценивая деформации на разных стадиях и параметры окружающей среды, можно установить решающие параметры и допуски для поведения реальной пространственной металлической конструкции. Приведены данные измерений трех циклов наблюдений при строительстве объекта и трех циклов после его ввода в эксплуатацию, на основании которых сделан вывод, что конструкция испытывает небольшие закономерные деформации, которые соответствуют расчетным.

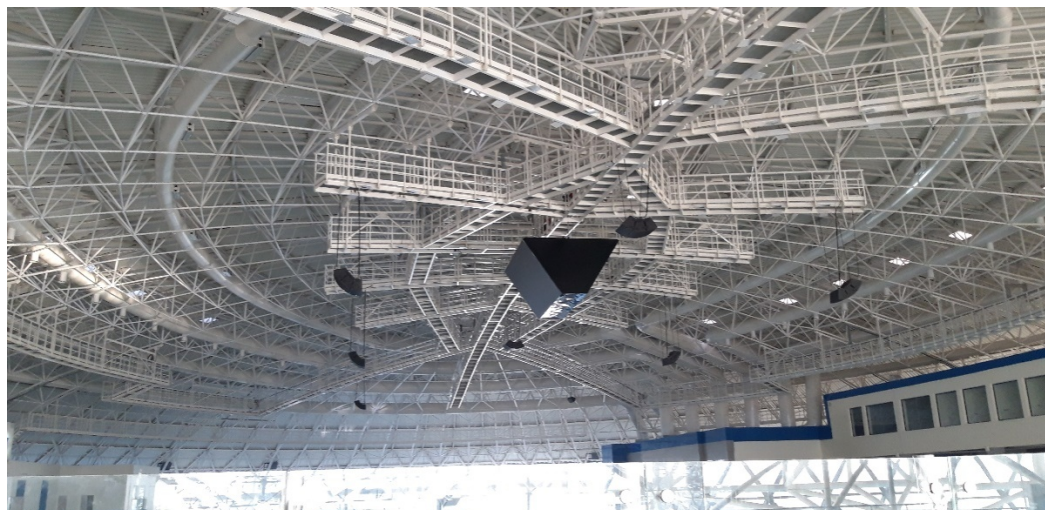
ми темпами и являются важными объектами инфраструктуры каждой развивающейся страны. Такая тенденция характерна и для стран Центральной Азии. В Таджикистане возведено несколько таких сооружений с разными конструктивными решениями. Например, Дворец водных видов спорта, построенный по системе пространственной модульной конструкции (рис. 1).

Рис. 1. Перекрытие дворца водных видов спорта в г. Душанбе

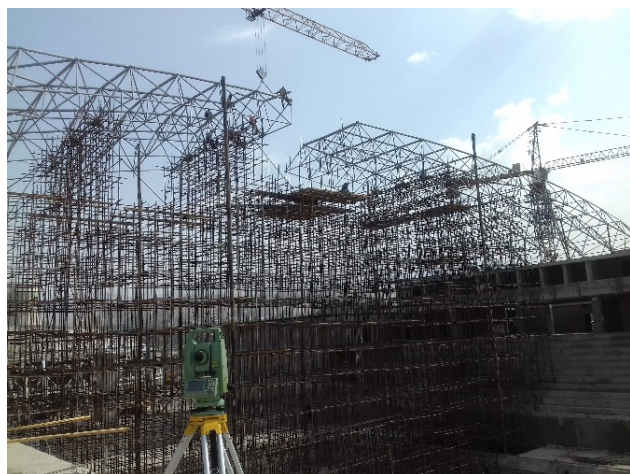
С мая 2019 г. сооружение сдано в эксплуатацию. Пример конструкции во время строительства (рис. 2, а) и вид готовой смонтированной модульной конструкции показан на рис. 2, б).

Рис. 2. Общий вид металлической модульной конструкции:  
а) в процессе монтажа; б) готовая смонтированная конструкция оболочки

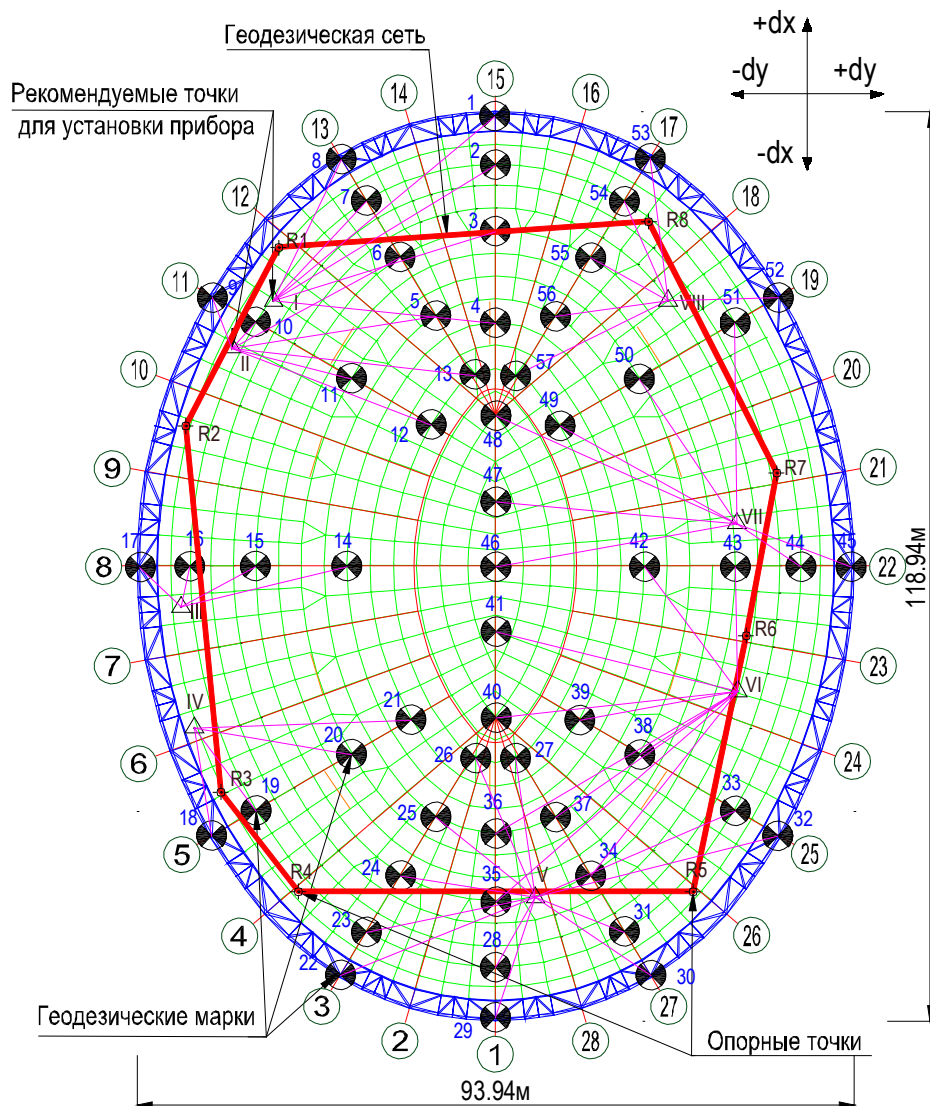
Вся конструкция состоит из 1 250 шаров на нижнем поясе, на 57 из них симметрично установлены измерительные марки. Сеть геодезических пунктов по внутреннему контуру и деформационных марок для наблюдения за перекрытием, их расположение в плане показаны на рис. 5. Геодезическая сеть состоит из 8 пунктов, расположенных на бетонном покрытии вспомогательных помещений внутри спортивного зала.

Геодезические марки обозначены порядковыми номерами от 1 до 57, а опорные геодезические пункты – буквой *R*. Точки, откуда обеспечивается видимость на деформационные марки перекрытия, обозначены знаками геодезических станций и нумерацией I, II, III.

Рис. 5. Схема расположения геодезических марок

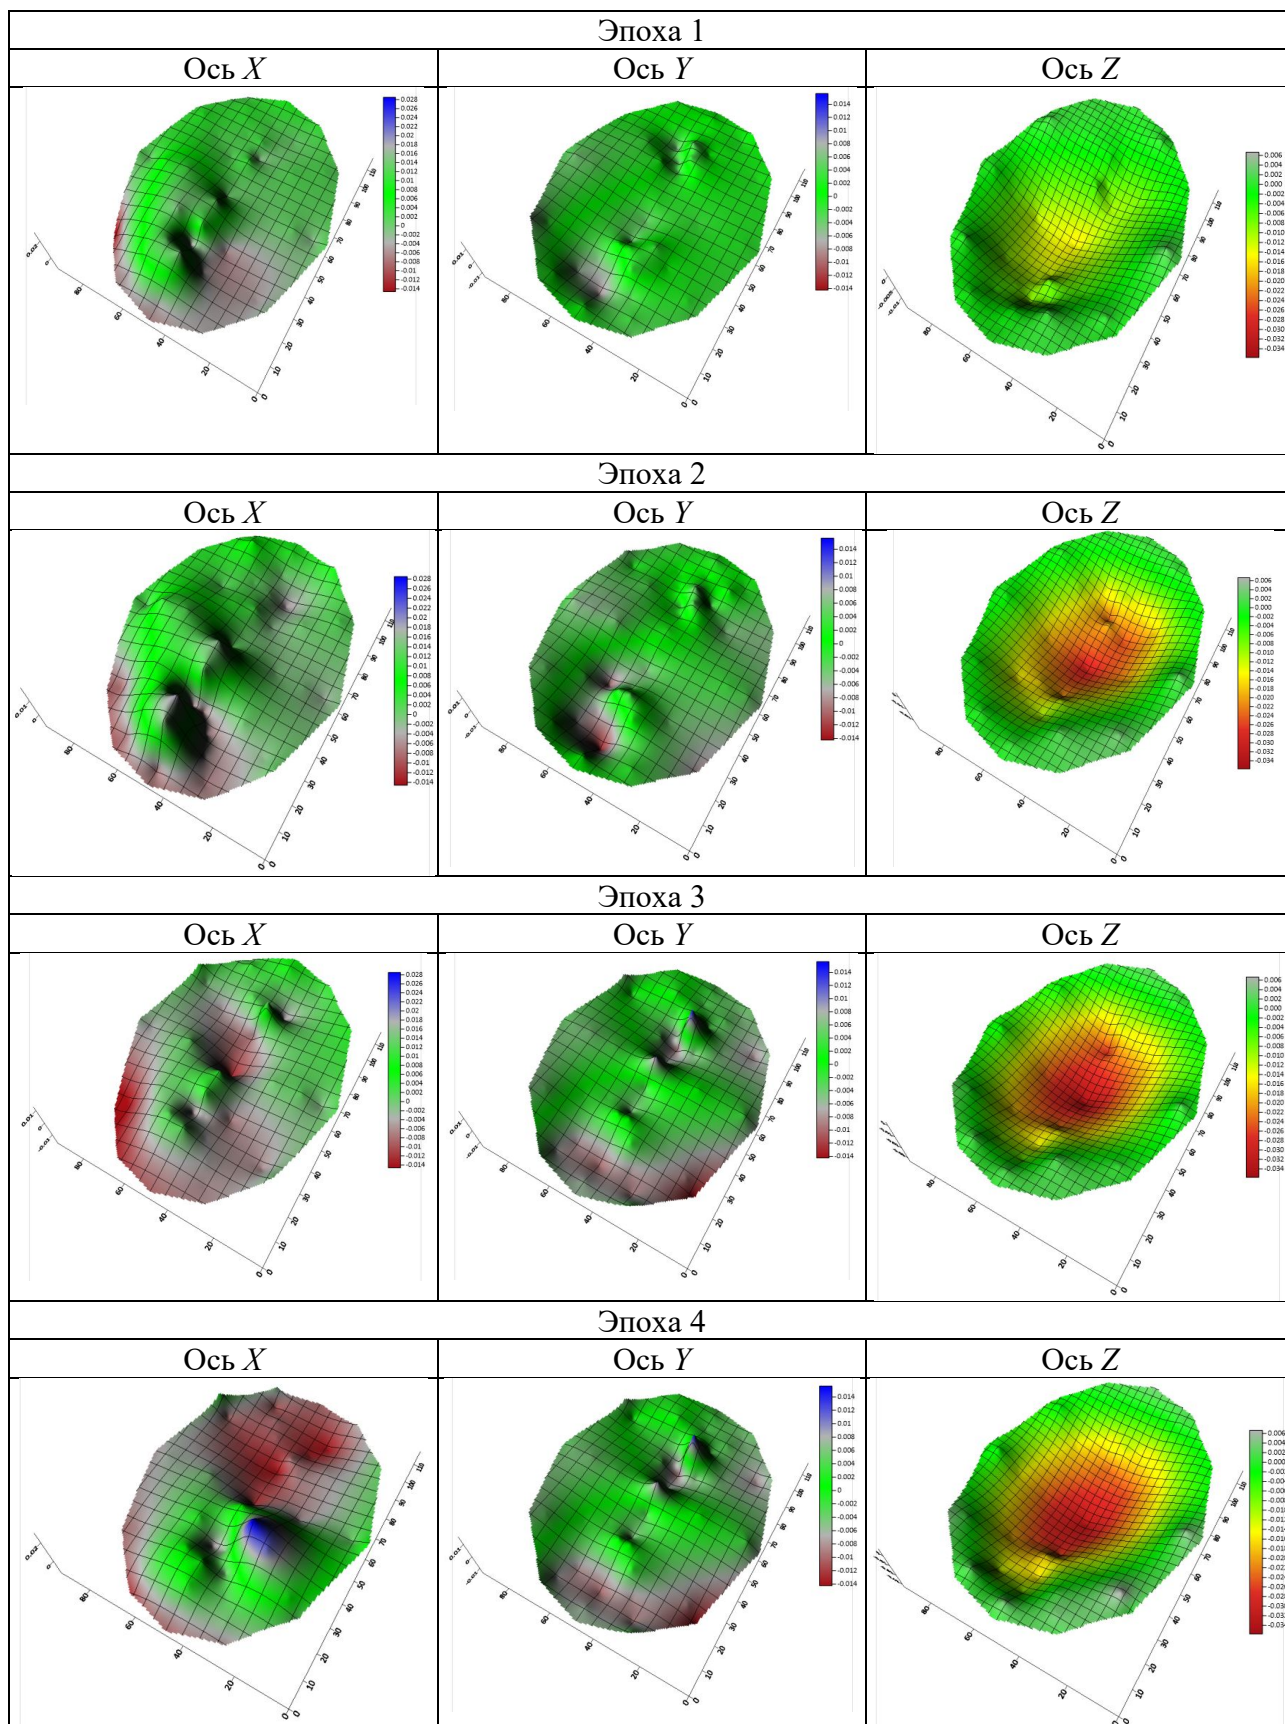
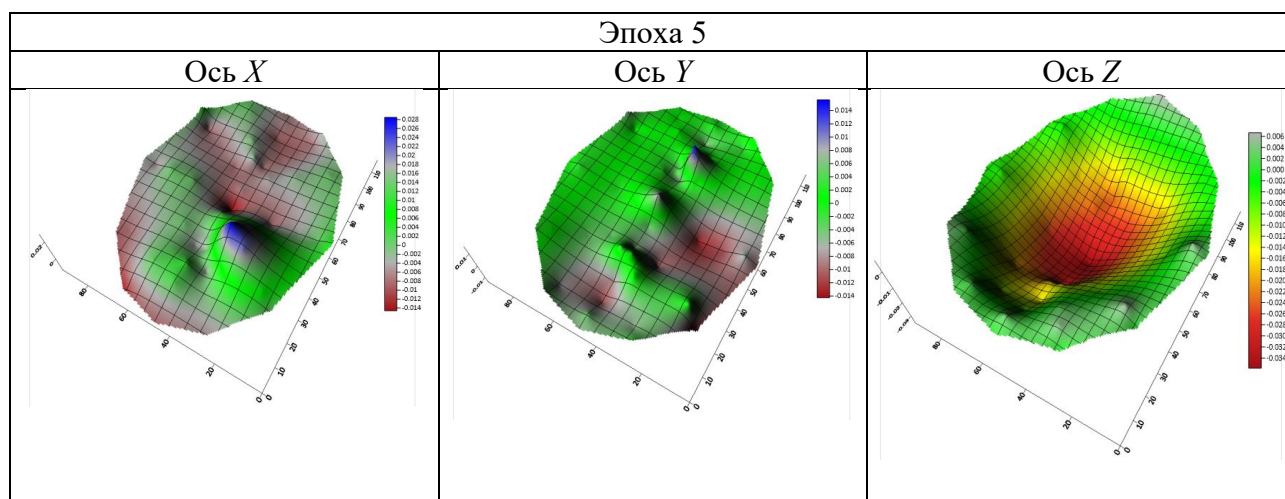
Деформации по координатным осям на эпохи измерений

Деформации в горизонтальной плоскости тоже имеют некоторую закономерность, хотя и не такую выраженную, как по оси Z. Поверхности отклонений по осям X и Y показывают, что деформационные марки имеют смещения по оси X от –18 мм до +30 мм, и по оси Y от –15 мм до +16 мм, причем эти деформации имеют не равномерный, а со-

Значения деформации сильно зависят от воздействия температуры окружающей среды и динамических воздействий. В жаркий период присходят вертикальные движения средней части оболочки вниз – прогиб крыши, а боковые части по контуру имеют вертикальное смещение вверх. В частности, вертикальная деформация сильно зависит от температуры окружающей среды с сезонными изменениями до 20 мм.
